## Analisis Hambatan Jalur Kereta Api Lintas Bumi Ayu-Kretek DAOP V Purwokerto

Bagoes Eko Yudhanto<sup>1</sup>, Suharto Abdul Majid<sup>2</sup>, David A. Lasse<sup>3</sup>

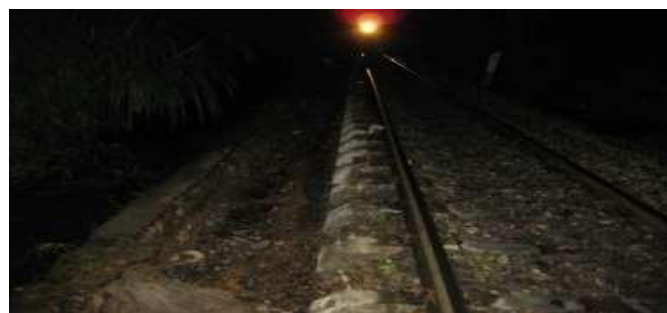
Dalam laporan kejadian Peristiwa Luar Biasa sesuai dengan Laporan mengenai adanya peristiwa banjir tahun 2017 dan pada tahun 2016 dimengerti bahwa jenis kerusakan yang ditimbulkan adanya banjir tersebut adalah tergerusnya ballas pada tubuh jalan Ka yang mana mengakibatkan rel dan bantalan pada lintas menggantung.

Gambar 3. Track tanpa ballas

Akibat dari kerusakan yang timbul dari tergerusnya ballas tersebut berdampak pada terganggunya operasi kereta api angkutan semen curah, dan perlakuan saat ini adalah dengan

memasang semboyan 2b sebelum memasuki kawasan yang di nyatakan rawan tersebut. Penyebab umum dari tergerusnya ballas adalah karena meluapnya air dari drainase dan menyerang ke tubuh jalan Ka, perlu diketahui ballas yang mana adalah tumpukan batu / kerikil yang memiliki kestabilan tinggi dapat berkurang etivitas kestabilannya karena keberadaan dari arus air yang deras, namun tidak semata mata ballas tersebut dapat tergerus oleh air begitu saja tanpa adanya kekuatan air dan kecepatan air yang besar, maka dari itu kami mencoba menganalisa bagaimana ballas tersebut bisa hanyut.

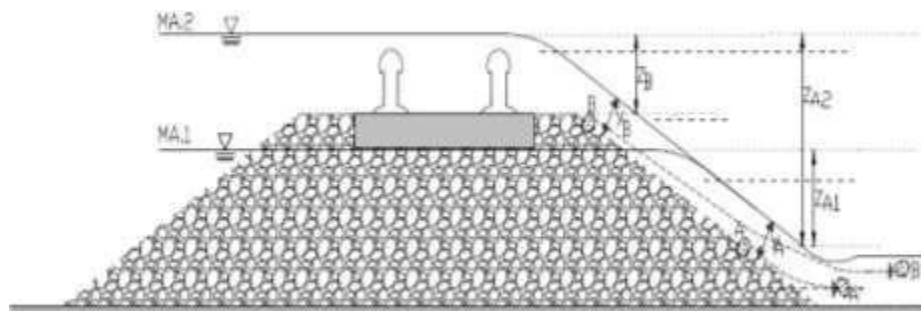
Gambar 4. Mekanisme batu berpindah

Muka air banjir ditinjau 2 kondisi yaitu MA1 : muka air di bawah bantalan rel yang menerobos rongga di antara batu kehilir, dan MA2 elevasi muka air yang melimpas rel, Jarak MA1 ke titik tinjau A adalah Za1, dan jarak MA2 ke titik A dan B masing – masing adalah ZA2 dan Zb. Sesuai dengan bukti di lapangan tentang di temukanya batu / ballas masuk ke dasar drainase maka kami mengilustrasikan bahwa batu A dan batu B jatuh atau berpindah ke posisi A' dan B' . Kecepatan aliran air yang menyebabkan perpindahan posisi batu tersebut (Va) akan di prediksi dan kecepatan kritis batu (Vcr) akan di pantau dengan ketinggian air yang berubah setiap waktunya. Dari hal tersebut dapat di ketahui sejauh mana batu / ballas tersebut mulai bergerak dan sejauh mana kerusakan yang di timbulkan.

No	Muka Air $Z_a$ (meter)	Kecepatan $V_a$ (m/s)	Kecepatan Kritis $v_{cr}$ (m/s)	Keterangan
1	0.1	1.40	0,97	Batu tidak larut
2	0.2	1.98	0,97	Batu hampir larut
3	0.3	2.43	0,97	Batu Larut
4	0.4	2.80	0,97	Batu Larut
5	0.5	3.13	0,97	Batu Larut
6	0.6	3.43	0,97	Batu Larut
7	0.7	3.71	0,97	Batu Larut
8	0.8	3.96	0,97	Batu Larut
9	0.9	4.20	0,98	Batu Larut
10	1	4.43	0,99	Batu Larut

No	Muka Air $Z_b$ (meter)	Kecepatan $V_b$ (m/s)	Kecepatan Kritis $v_{cr}$ (m/s)	Keterangan
1	0	0.00	0,97	Batu tidak larut
2	0.1	1.40	,97	Batu hampir larut
3	0.2	1.98	0,97	Batu Larut
4	0.3	2.43	0,97	Batu Larut
5	0.4	2.80	0,97	Batu Larut
6	0.5	3.13	0,97	Batu Larut
7	0.6	3.43	0,97	Batu Larut
8	0.7	3.71	0,97	Batu Larut
9	0.8	3.96	0,97	Batu Larut
10	0.9	4.20	0,97	Batu Larut
11	1	4.43	0,97	Batu Larut

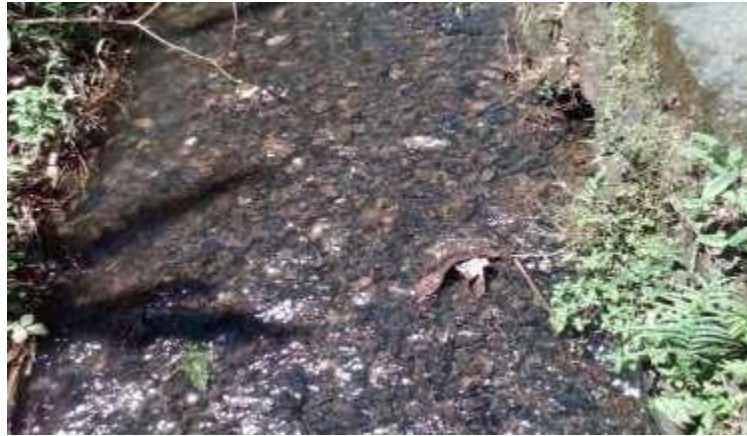
**Gambar 5. Pendangkalan akibat ballas**

Ballas yang berhamburan dan menyebabkan pendangkalan pada drainase tersebut tersedia karena terdapat runtuh pada tanggul penahan badan jalan dengan drainase, sehingga aliran air yang berada pada badan jalan mengalir melalui tanggul yang berlubang tersebut beserta material yang di bawanya.

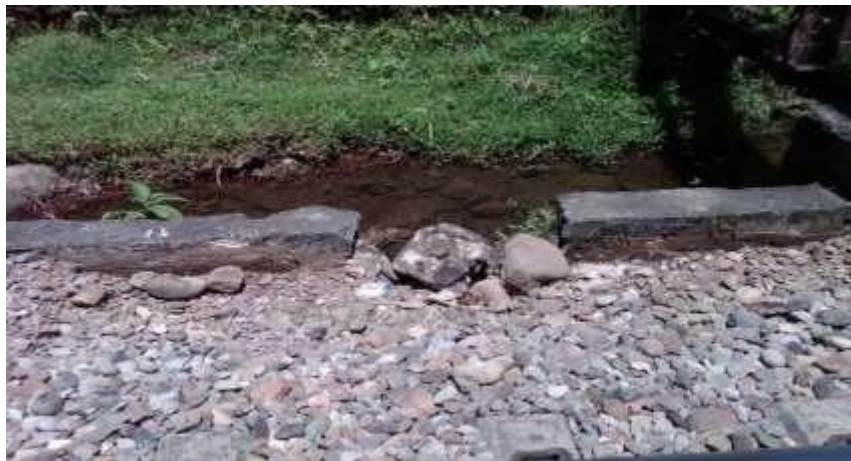
**Gambar 6. Tanggul yang runtuh**

3. Jenis kerusakan yang dominan dari setelah terjadinya banjir adalah tergerus dan hanyutnya ballas dari badan jalan KA dan menumpuk di dasar dari drainase akibat dari terdapat rongga – rongga pada tebing penahan badan jalan yang runtuh sehingga menjadi sebuah celah bagi air yang menggenang untuk mengalir beserta membawa material dari ballas.

Untuk menanggulangi hal tersebut maka perlu pemecahan masalah berupa menutup celah tanggul yang runtuh tersebut guna menghindari longsoran ballas atau dapat di coba alternatif lain yaitu berupa pemasangan ballas stopper mengingat pada kondisi saat ini badan jalan tersebut kondisi ballastnya sering melorot atau berceceran dan bersifat badan jalan tersebut curam atau kurus.
